MEJORAS EDILICIAS

Cuidando lo nuestro

HACIA FINES DEL MES DE SEPTIEMBRE Y PRINCIPIOS DE OCTUBRE DEL CORRIENTE AÑO SE LLEVARON A CABO TAREAS DE MANTENIMIENTO EDIFICIO EN LA SEDE DE LA REGIONAL TACUAREMBÓ.

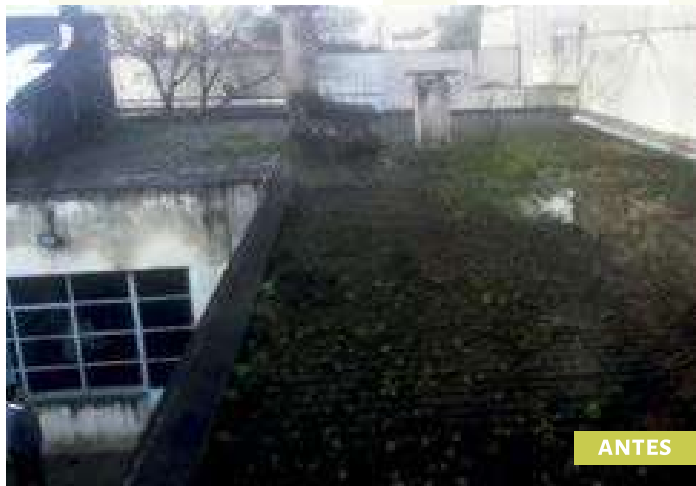
ANTES

El techo fue el sector que necesitó más trabajo ya que se vio deteriorado por el paso del tiempo, las hojas y pinocha de los árboles. Sumado a la limpieza realizada, la eliminación de suciedad y malezas varias, la colocación de impermeabilizantes y el sellado, quedó como nuevo por unos años más. Al baño más chico se le realizó una reparación total del techo, debido a la pinocha acumulada que había tapado el desagüe; también se lo pintó completamente.

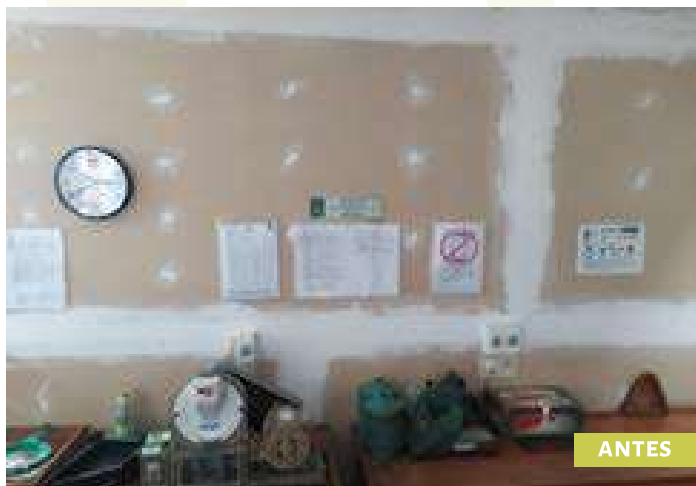
ANTES

En simultáneo se realizaron obras de mantenimiento en la sede de la Regional Treinta y Tres. Al igual que en la Regional Tacuarembó, las tareas de mantenimiento no fueron generales; consistieron en un cambio de techos de chapa transparente por policarbonato -ya que dicha chapa se encontraba en mal estado de conservación por inclemencias climáticas-, colocación de cerámicas nuevas en la mesada y en la pared contigua,
